# risiko klettersteig

## Zwei Unfälle, ein paar Messungen und viele Fragen ...

Informationen aus der DAV-Sicherheitsforschung von Chris Semmel. Die Wirklichkeit zu verstehen ist oft ein komplexer Prozess, der selten zur Gänze mit Erfolg gekrönt wird. Meint man eine Frage geklärt zu haben, stellen sich durch das Ergebnis oft weitere Fragen. So ist es zumindest uns ergangen bei Messungen zu folgenden zwei Unfällen ...

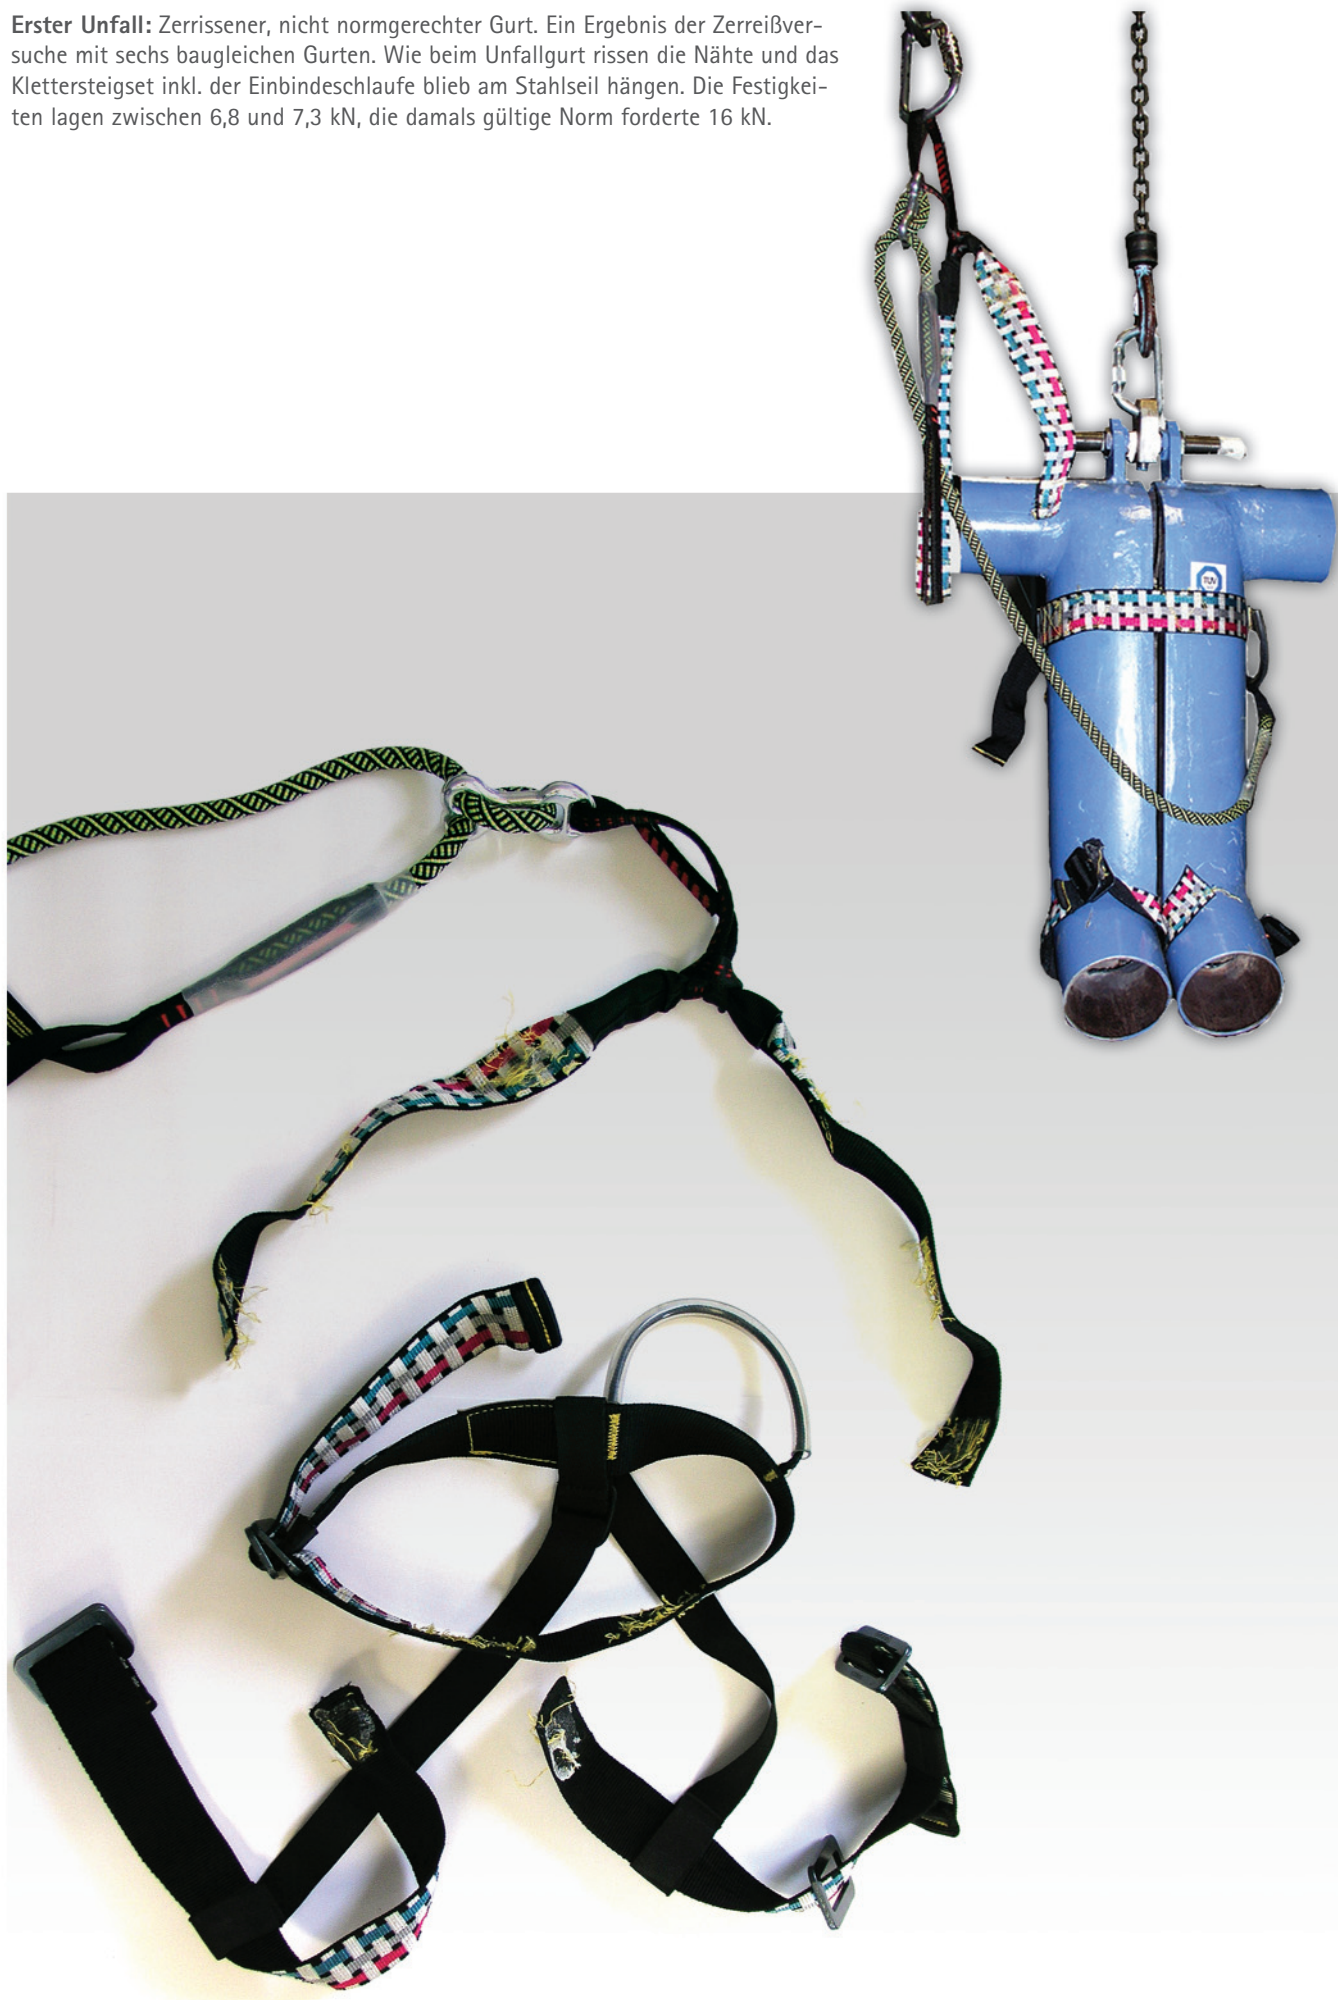
**Erster Unfall:** Zerrissener, nicht normgerechter Gurt. Ein Ergebnis der Zerreißversuche mit sechs baugleichen Gurten. Wie beim Unfallgurt rissen die Nähte und das Klettersteigset inkl. der Einbindeschlaufe blieb am Stahlseil hängen. Die Festigkeiten lagen zwischen 6,8 und 7,3 kN, die damals gültige Norm forderte 16 kN.

Am 8. September 2006 stürzte am Kaiser-Max-Klettersteig an der Martinswand bei Innsbruck ein Bergsteiger tödlich ab. Während seine Klettersteigbremse mitsamt der Einbindeschlaufe seines Gurtes noch oben in der Drahtseilsicherung hing, stürzte der Verunfallte ca. 200 Meter tief ab. Vier tragende Nähte seines Gurtes waren gerissen. Die Fragen zur Unfallursache lauteten:

Da eine Fehlbedienung nicht vorstellbar war, gingen wir als nächstes der Frage nach, ob die Nähte des Gurtes möglicherweise fehlerhaft waren. Der Unfallgurt zeigte ein „normales“ Bruchbild an den Nähten, so als ob die Kraft einfach zu groß für die Nähte war. Wir besorgten uns sechs baugleiche Gurte, was einen gewissen Aufwand darstellte, schließlich war der Gurt 11 Jahre alt und mit dem betreffenden Nahtbild nur ein Jahr lang produziert worden. Hierbei fiel auf, dass keiner der gesammelten Gurte ein CE-Zeichen trug! Wir wurden skeptisch. Eventuell lag hier ja kein einmaliger, zufälliger Materialfehler vor, vielleicht sind ja alle Gurte dieses Typs unzureichend vernäht.

Wiederum beim TÜV-Süd überprüften wir die Gurte laut Normprüfaufbau an einer Prüfpuppe. Die Festigkeiten lagen zwischen 6,8 und 7,3 kN, also deutlich unter den geforderten 16 kN der damals gültigen Norm! Allerdings blieb die Frage offen, wie es dann trotzdem zum Riss kommen konnte. Schließlich wirkte die Klettersteigbremse ja bei Werten unter 6 kN bereits dynamisch. Die Antwort ist relativ einfach: befindet sich die Person im Moment des Fangstoßes nicht in einer exakt aufrechten Position, werden die beiden Hüftgurtnähte des Gurtes nicht gleich belastet, sondern der eine Strang der Einbindeaufhängung wird deutlich stärker belastet. Reißt die erste Naht, kommt es zu einer Pendelbewegung des Körpers und die Nähte reißen nacheinander weiter auf. Bei weiteren Versuchen an schräg aufgehängten Prüfpuppen konnten wir zeigen, dass die Belastung der Einzelnähte lediglich noch bei 3,6 bis 4,5 kN lag. Somit konnte es zum Bruch aller vier Gurtnähte kommen. Es lag also kein einmaliger Material- oder Produktionsfehler vor, sondern ein systematischer Konstruktionsmangel. Interessant erscheint die Information, dass der betreffende Salewa-Gurt nur ein Jahr lang in der Form produziert wurde und – obwohl in Frankreich hergestellt – ohne CE-Zeichen auf den Markt kam.

Es verwundert, dass die Firma strafrechtlich nicht belangt wurde, da laut Norm die maximale Nutzungsdauer von Gurten bei 10 Jahren liegt! Der fast neuwertige Unfallgurt war wie gesagt elf Jahre alt.

**Stellungnahme Salewa:** *"Die betroffenen Klettergurten wurden nach dem damaligen Kenntnisstand bezüglich der Produktsicherheit genäht. Die damaligen Empfehlung war, den Gurt nur in Kombination mit einem Brustgurt zu verwenden. Nach bekannt werden des tragischen Unfalls hat Salewa alle Produkte der Serie zurückgerufen und ausgetauscht."*

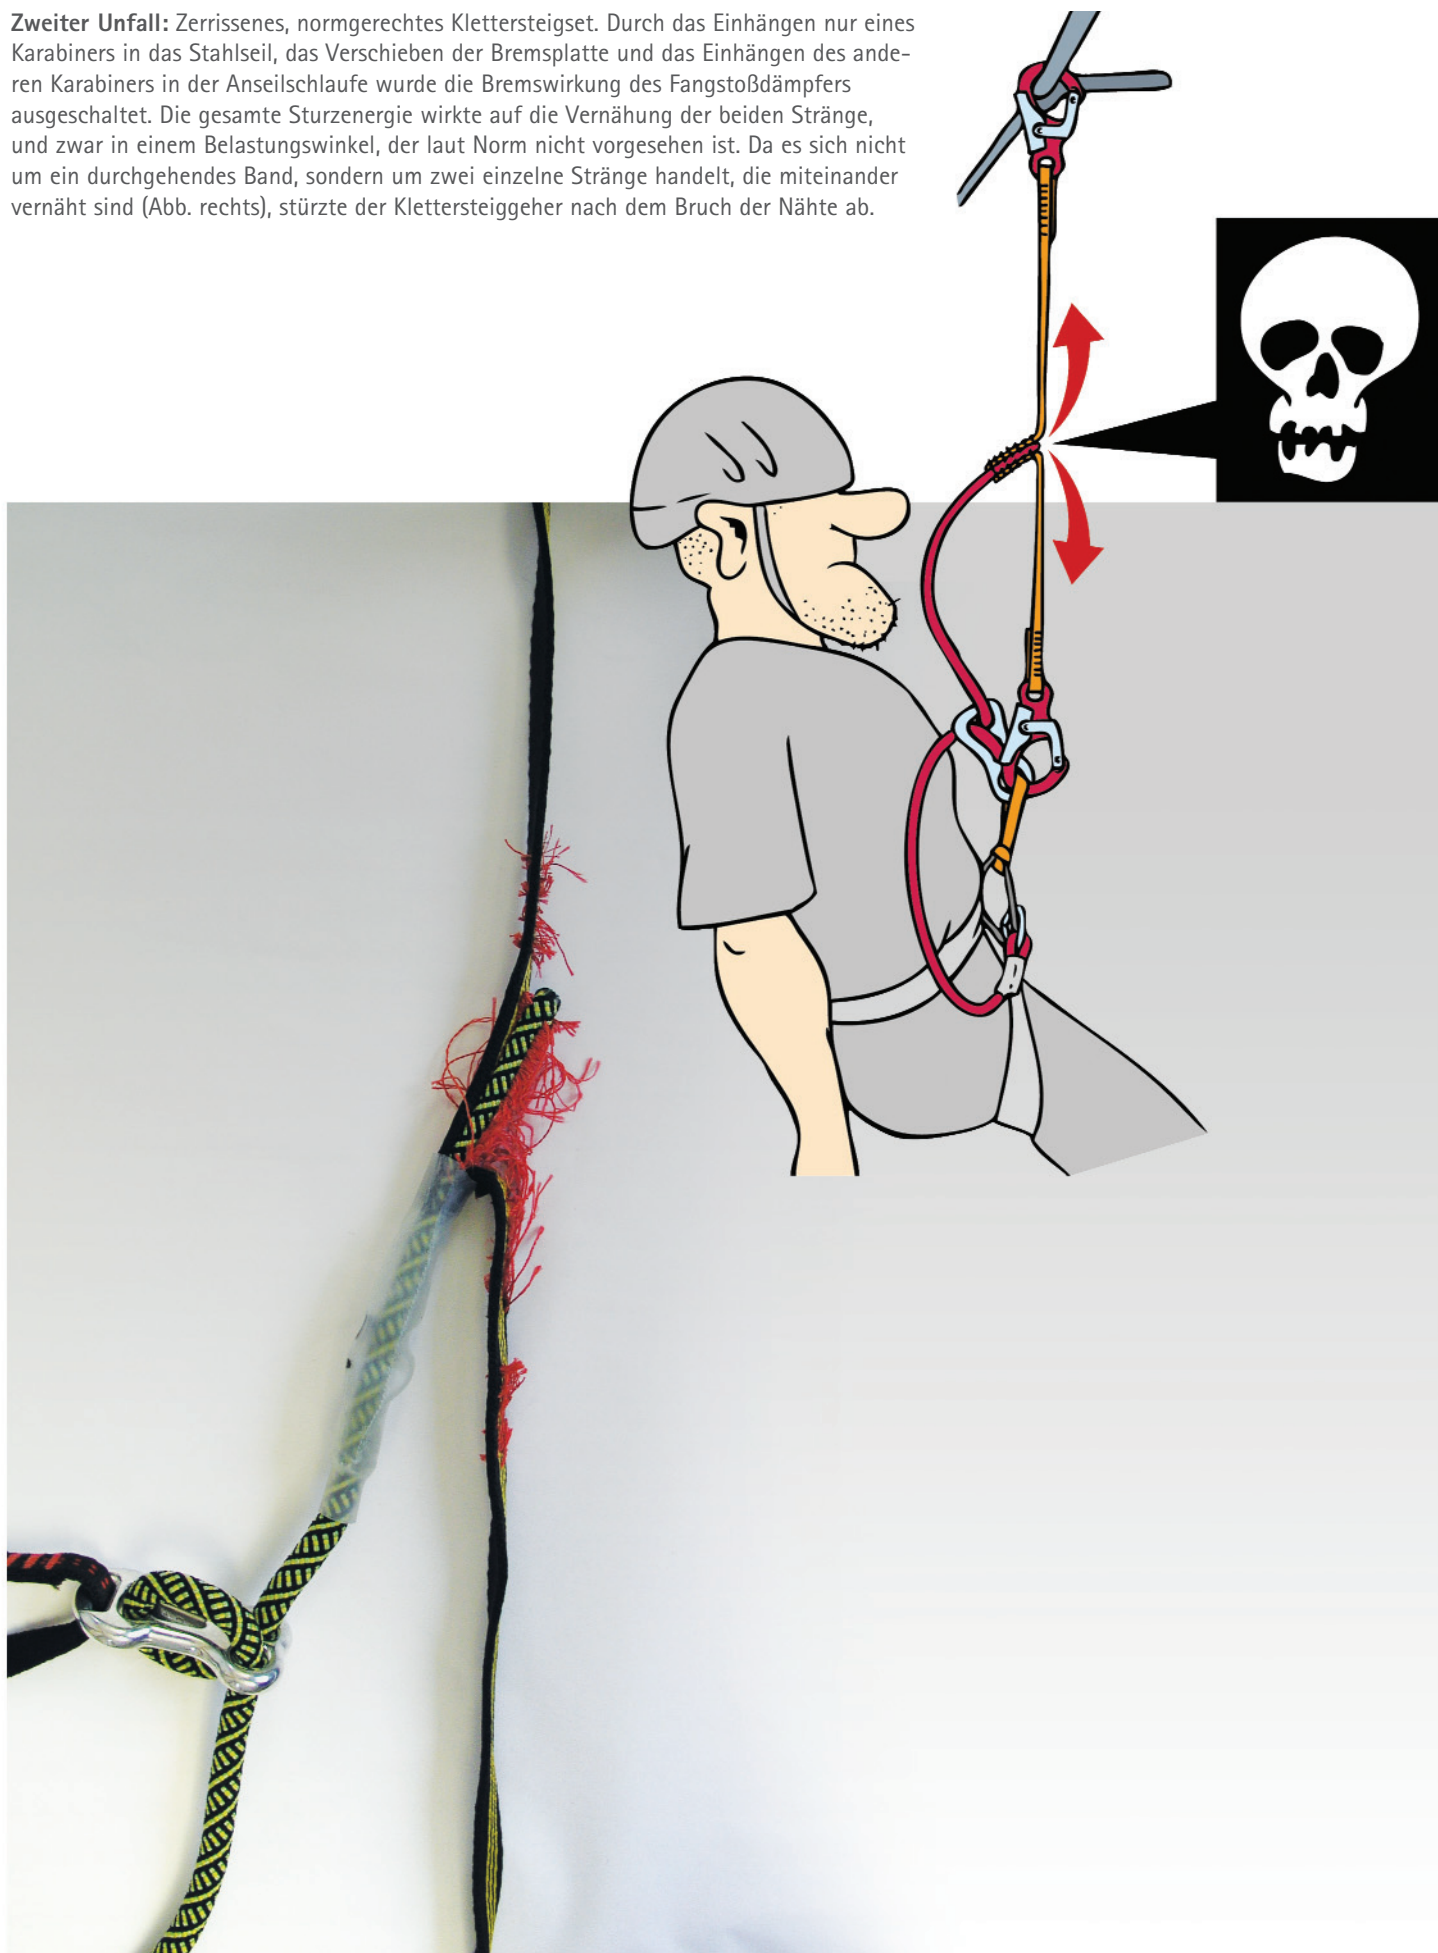
**Zweiter Unfall:** Zerrissenes, normgerechtes Klettersteigset. Durch das Einhängen nur eines Karabiners in das Stahlseil, das Verschieben der Bremsplatte und das Einhängen des anderen Karabiners in der Anseilschleife wurde die Bremswirkung des Fangstoßdämpfers ausgeschaltet. Die gesamte Sturzenergie wirkte auf die Vernähung der beiden Stränge, und zwar in einem Belastungswinkel, der laut Norm nicht vorgesehen ist. Da es sich nicht um ein durchgehendes Band, sondern um zwei einzelne Stränge handelt, die miteinander vernäht sind (Abb. rechts), stürzte der Klettersteiggeher nach dem Bruch der Nähte ab.

Y-Klettersteigbremse hing, an der Gabelung ausgerissen, am Drahtseil. Der Rest befand sich am Gurt des Opfers. Die Fragen zur Unfallursache lauten:

Die Unfallbremse zeigte einen Seildurchlauf von etwa 23 cm. Auch hier ein Indiz, dass die Kraft auf das System etwa bei Kräften bis zu 6 kN gelegen haben kann. Da wir die verwendete Salewa-Klettersteigbremse ja bezüglich ihrer prinzipiellen Funktionstauglichkeit bereits überprüft hatten, konzentrierten wir uns auf mögliche Versagensursachen durch eine Fehlbedienung. Folgende Fragen stellten wir uns:

wurde, dh der Bremsseilstrang war lediglich etwa halb so lang wie nötig (60 cm anstatt 120 cm). Dies geschah möglicherweise, weil der lange Bremsseilstrang beim Steigen sonst behindert. Durch das Foto und eine Messung der Nahtfestigkeit bei 180° Belastung konnte die Unfallursache nun mit an Sicherheit grenzender Wahrscheinlichkeit geklärt werden. Drei Tatsachen sind ursächlich für den Unfall:

- Durch das Einhängen eines Stranges der Y-Bremse im Brustgurt kam es zu einer 180°-Belastung der Vernäherung an der Y-Gabelung der Bremse.
- Dadurch, dass die Bremsplatte verschoben wurde, konnte diese nicht dämpfend wirken. Die gesamte Sturzenergie erfolgte in die 180° belastete Vernäherung der beiden Stränge der Bremse.
- Die verwendete Salewa-Klettersteigbremse zeigt bei dieser Belastungsform lediglich eine statische Belastbarkeit von ca. 2,5 kN! In Folge reißen nacheinander die vier Riegelnähte und schließlich die Verbindung zwischen Seil und Band.

**Stellungnahme Salewa:** *"Dieser tragische Unfall hat gezeigt, dass im Falle von falscher Handhabung die aktuellen Sicherheitsnormen für Klettersteigsets nicht genügen. Salewa hat deshalb nach bekannt werden dieser Problematik sofort rund 10'000 Klettersteigsets umgenäht, um selbst bei falscher Handhabung genügend Sicherheitsreserve gewährleisten zu können. Besitzer von Salewa-Klettersteigsets können diese zur kostenlosen Verstärkung einsenden."*

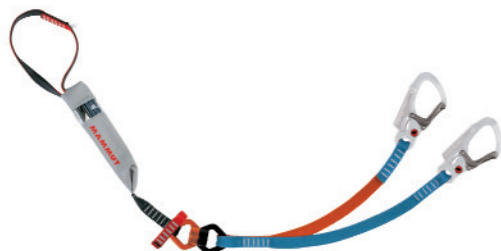
Via Ferrata Turn-Web Art. Nr. 1020536

Im Zuge einer Testreihe wurden verschiedene Klettersteigsets auf ihre Beständigkeit gegenüber eventuellen Umwelteinflüssen getestet. Dabei versagte das Bremsband eines neu entwickelten Mammut Klettersteigsets. Das Vorkommen der im Test simulierten Bedingungen ist für die Praxis äusserst unwahrscheinlich. Um jegliches Risiko für die Anwender auszuschliessen, hat sich die Mammut Sports Group AG entschieden, alle betroffenen Klettersteigsets vorsorglich vom Markt zu nehmen.

Nachdem das Bremsband über lange Zeit starker Nässeeinwirkung ausgesetzt wurde, versagte es beim anschliessenden Test. Das Bremsband wurde sofort nach erkennen des Problems analysiert und überarbeitet. Alle neuen Klettersteigsets verfügen nun anstelle der grauen über eine rote Ummantelung des Bandes. Nur die Klettersteigsets mit der grauen Ummantelung sind betroffen und werden umgetauscht.

Inhaber der genannten Klettersteigsets werden gebeten umgehend mit ihrem Fachhändler oder der Mammut Sports Group AG direkt Kontakt aufzunehmen.
